LA CAVALLERIZZA DEL PALAZZO DUCALE DI MANTOVA: UN BILANCIO DEGLI INTERVENTI SULLE SUPERFICI

Andrea Adami¹, Stefano Della Torre¹, Luigi Fregonese¹, Antonio Mazzeri², Barbara Scala¹.

The paper specifically concerns the ongoing restoration project of Cavallerizza courtyard and lakefronts, as part of the aforementioned FSC 2014-2020 program. The intervention defines "borderline" operational approaches, in which different disciplines are involved in a factual integration. The plurality of institutions involved (museum, soprintendenza, universities, research institutes) makes it possible to activate a relationship between research and interventions within an integrated methodological framework. Starting from the research results and reviewing previous interventions, the project reflects on consolidated operating practices, testing new potentials in which theoretical and technical choices combine in the short and long term.

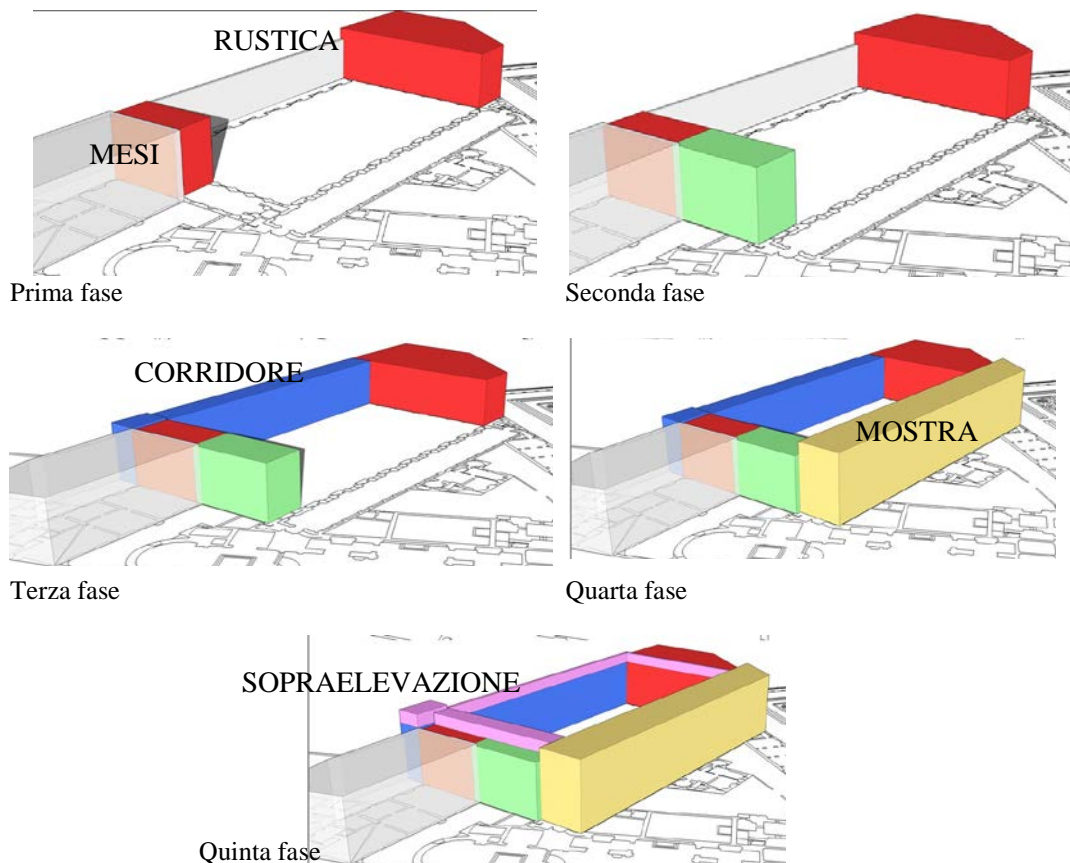
Ipotesi delle fasi costruttive del Cortile della Cavallerizza

Il Cortile della Cavallerizza era destinato alla esibizione dei cavalli dei Gonzaga. Nonostante l'apparente unità costruttiva e decorativa venne realizzato per parti successive. In una prima fase vengono realizzati da Giulio Romano i due lati corti del cortile

Al 1556 risulta realizzato il braccio di collegamento fra le due fabbriche, quello verso il lago, per opera del Bertani, probabilmente su progetto di Giulio Romano⁶. Il Bertani assecondava molto l'idea di realizzare una architettura dipinta come testimoniano i lacerti di finto bugnato emergenti nella loggia dei Mesi.

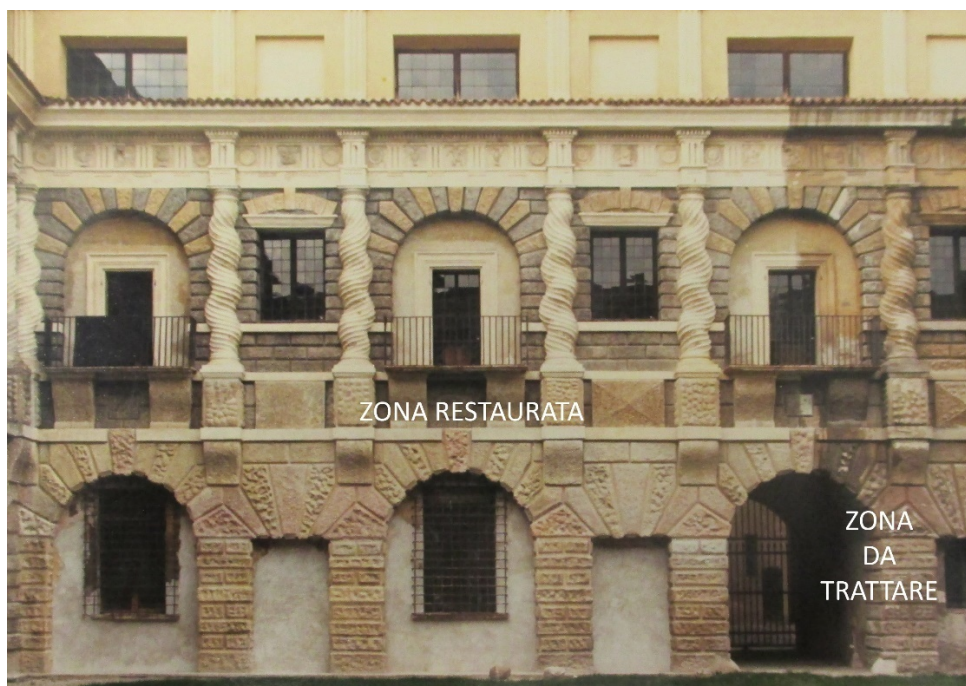
Cortile della Cavallerizza, Fronte Mostra, individuazione dell’area restaurata

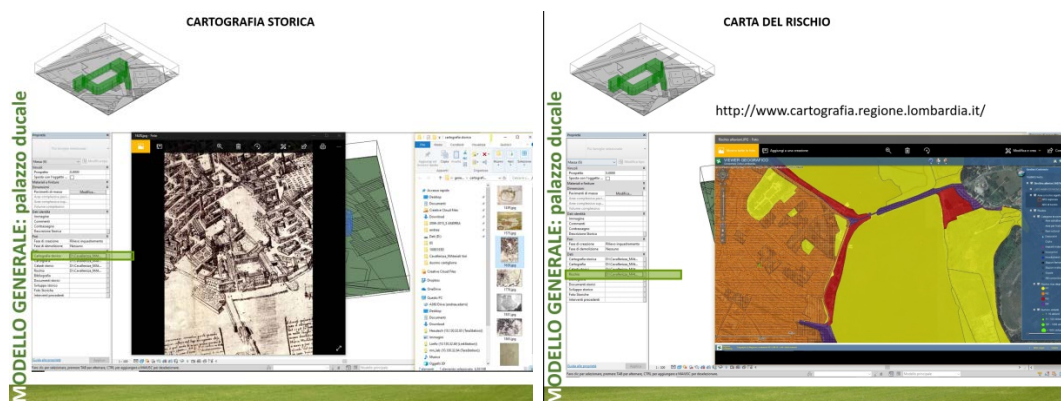
Cartografia storica e Cartografie del rischio inondazione collegata al modello generale HBIM

Nel modello generale i parametri referenziati riguardano la descrizione storica, la cartografia storica e moderna, i dati ricavati dalla Carta del rischio¹⁴, la bibliografia. Questo tipo di informazioni sono parti necessarie del progetto, e, per un corretto contributo alla conoscenza, devono essere osservate nella complessità dell’architettura, ovvero riferite, nel nostro caso all’intero palazzo. Per esempio, l’informazione riguardante il rischio alluvioni ha offerto, in fase di progetto, significative indicazioni poiché i livelli di inondazione sono stati relazionati con le geometrie della zona di studio, con le numerose canalizzazioni sotterranee al palazzo che potrebbero entrare in gioco in caso di evento, salvaguardando la Cavallerizza. Inoltre, l’assenza di distribuzione delle acque piovane, causa principale dei danni delle superfici della corte, e perciò parte integrante del progetto locale, ha reso necessario valutare come sfogare in caso di abbondante pioggia il carico meteorico, senza contraccolpi negativi.

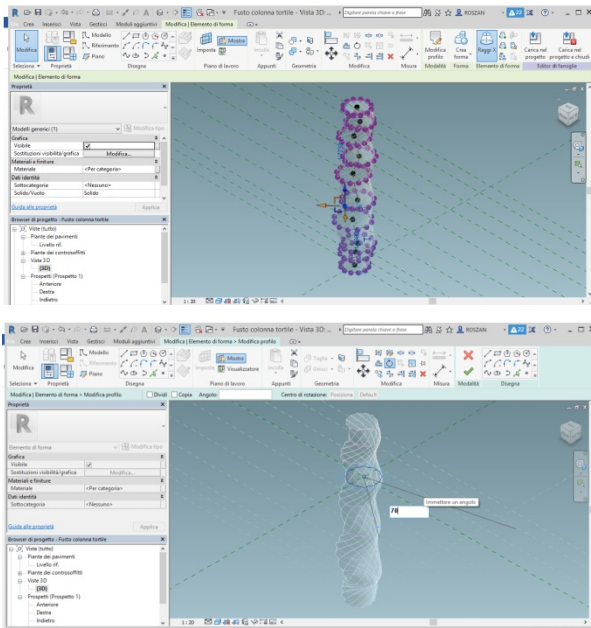
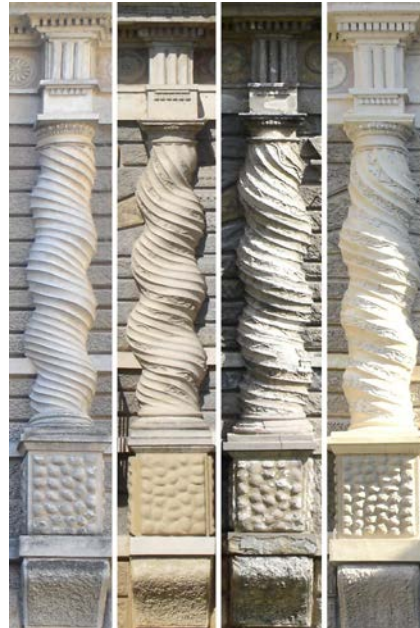
Creazione della colonna tortile in Revit: come si vede dall'immagine ogni colonna ha una sua individualità formale in relazione alla fase costruttiva. In sequenza colonna tortile nel fronte Rustica, Galleria della Mostra, Loggiato verso il lago, Galleria dei Marmi¹⁶

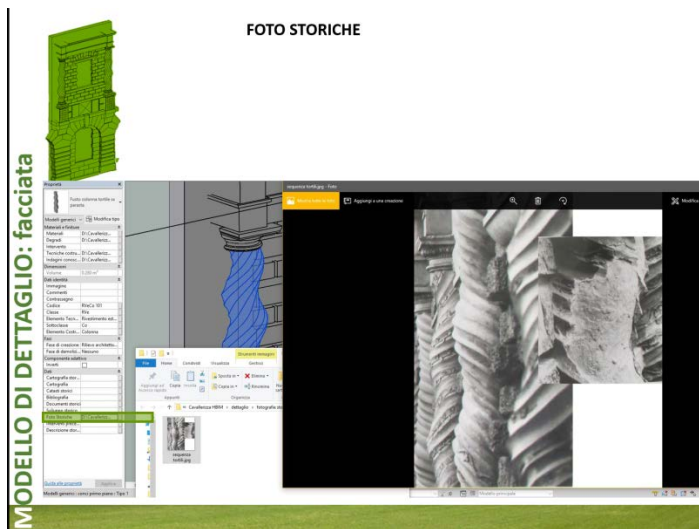
Documentazione fotografica storica collegata al modello HBIM di dettaglio

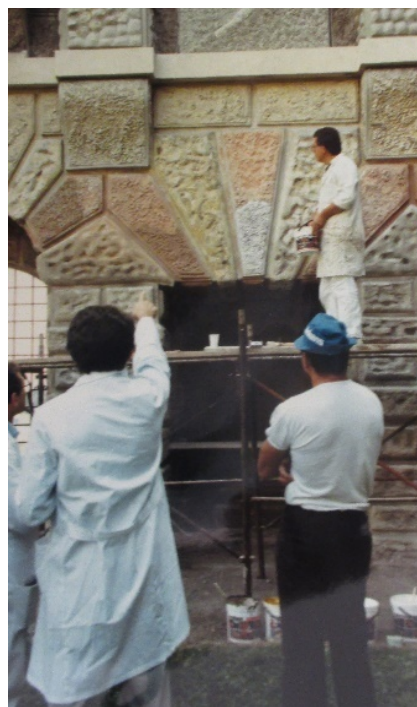
Test relativi alla scelta dei colori da utilizzare nei bugnati¹⁸

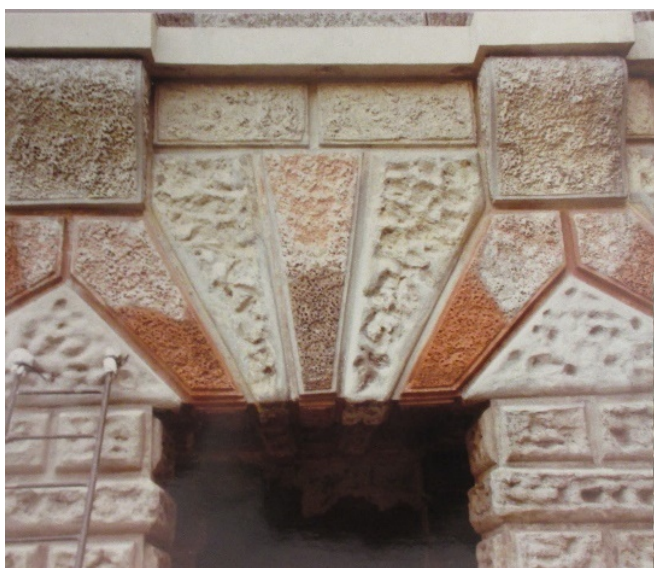
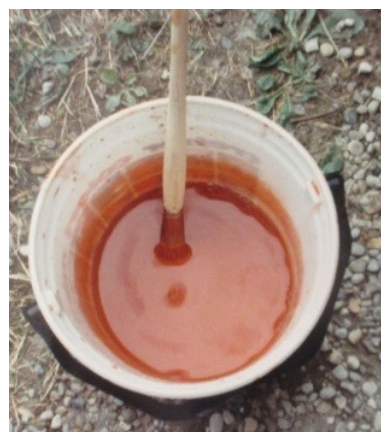
Test relativi alla scelta dei colori da utilizzare nei bugnati

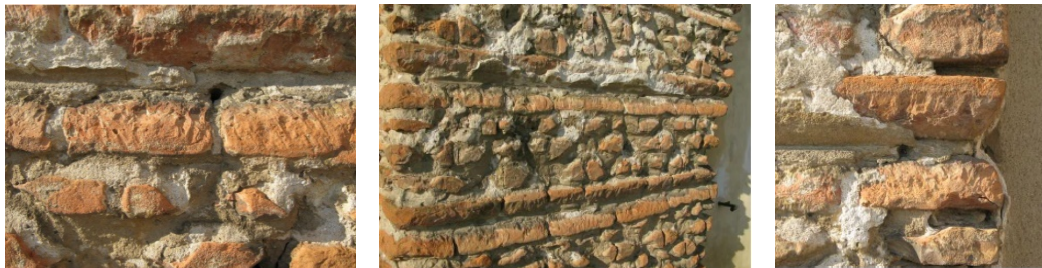
Esempi di murature costituenti il supporto dei bugnati nel Cortile della Cavallerizza

Dai rilievi effettuati in modo diretto, si è osservato come una buona parte dei basamentali è in cemento.

Dal materiale di archivio a partire dai primi anni del ‘900, è emerso come l’uso del cemento fosse una tecnica positiva per le riparazioni, ed era messo in opera forma di malta bastarda o malta cementizia. Esso fu utilizzato sia per l’integrazione di giunti di malta delle murature sia per la ricostruzione delle bugne o per le superfici lisce. Queste aggiunte, che definiremo “consapevoli”, sono riconoscibili perché presentano un modellato di qualità e degradi di gravità bassa. Al contrario riparazioni più recenti apparentemente casuali, stuccature di lacune ma anche rifacimenti di intonaci lisci e bugnati privi di qualità costruttiva mostrano degradi quali polverizzazione, distacchi ed efflorescenze saline ad un livello di gravità molto alta.

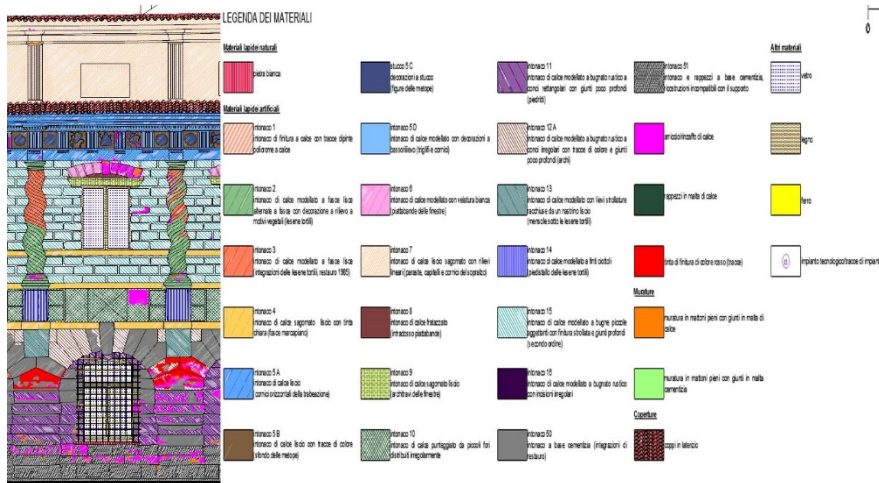
Rilievo dei materiali della facciata Rustica
