Restaurata la Fontana della Fortuna: un simbolo restituito alla città

di Roberta Martufi

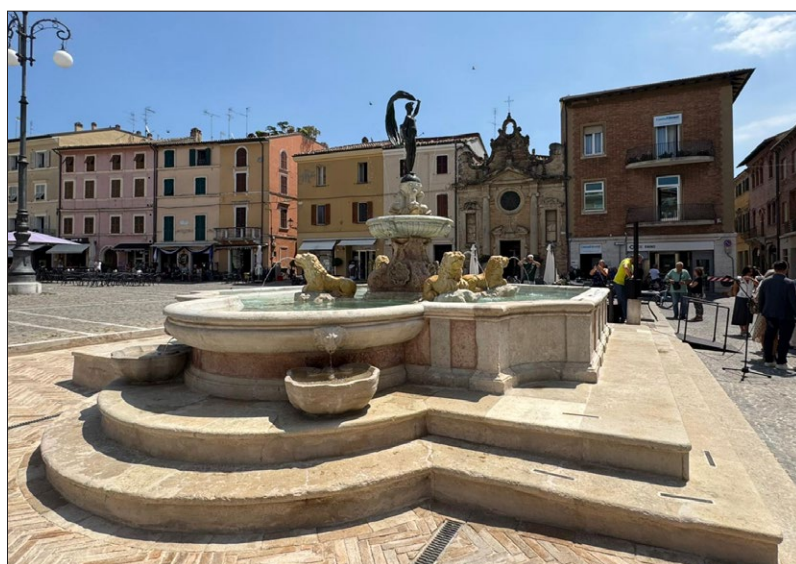
Dal punto di vista geometrico la fontana, su cui campeggia la copia della statua della Fortuna il cui originale è conservato al museo civico di Fano, è composta da una vasca centrale di forma pressoché quadrangolare, con raccordi laterali a formare un ottagono ed è realizzata in pietra bianca d'Istria e rosso Verona. Nel lato verso Corso Matteotti poggia su tre gra-

dini che la elevano dalla quota della pavimentazione di Piazza XX Settembre che, a causa della pendenza della piazza, si riducono a due lateralmente e solo ad uno nel prospetto posteriore.

*Fontana della Fortuna - Fano (PU).
(Foto di Mario Russo)*

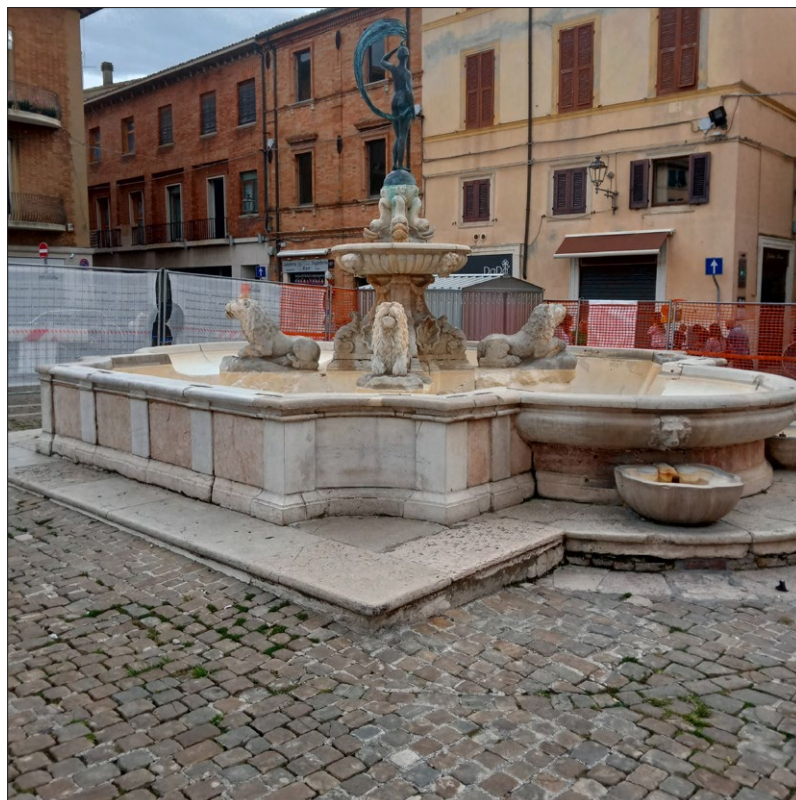
*Fontana della Fortuna, prima del restauro - Fano (PU).
(Foto di Roberta Martufi)*

Le ripetute pavimentazioni della piazza, in prossimità della fontana causate anche dalle infiltrazioni agli ambienti sottostanti in cui sono collocati i complessi meccanismi idraulici, innalzando il piano originario avevano fatto scomparire gran parte degli scalini su cui poggiava sin dall'origine.

Sin dalle prime fasi del progetto, grazie ad un accurato rilievo e ai sondaggi preliminari, era stato previsto il ripristino degli antichi gradini; viceversa non si poteva ipotizzare che, una volta rimosso il selciato esistente, si scoprisse che in origine la fontana poggiava su una pavimentazione in cotto. I "mattoni grossi in cortello", come abbiamo trovato scritto in una perizia del 1841, furono sostituiti con un "nuovo selciato di Pietra d'anima di Fusto dei monti di Pesaro". La nuova pavimentazione, realizzata con selci di notevole spessore e posata sui vecchi mattoni solo parzialmente rimossi, aveva fatto scomparire parte degli scalini laterali e completamente quello lato piazza.

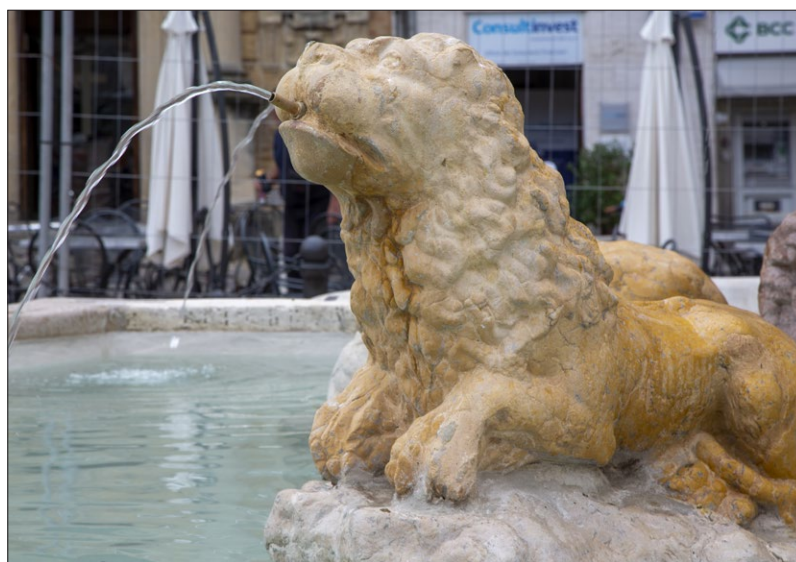
*Fontana della Fortuna, particolare dei Leoni
(Foto di Marco Ligabue)*

L'intervento di restauro è stato poi mirato alla pulizia, consolidamento e protezione di tutti gli elementi lapidei; in particolare la pulizia ha permesso di scoprire che tanti sono i materiali di scavo antico riutilizzati e fra questi ricordiamo i leoni stilofori; il catino superiore con i 4 mascheroni; il bordo perimetrale rettilineo del catino grande. Interamente rivisti sono stati l'impianto elettrico ed idraulico: quest'ultimo ripropone anche il cosiddetto "gioco d'acqua a ventaglio" sotto la statua della Fortuna.

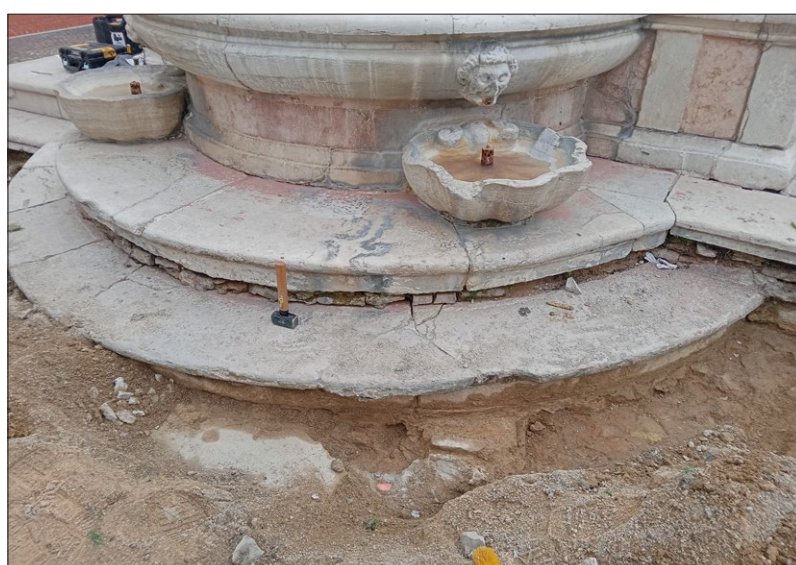
*Fontana della Fortuna, durante il restauro.
(Foto di Roberta Martufi)*

Il progetto quindi ha rimesso in luce nella sua interezza la fontana che anche grazie al "nuovo" pavimento su cui poggia si eleva dalla piazza circostante. In seguito alla rimozione dei selci è stato ritrovato anche un articolato sistema idraulico che corre al di sotto dell'antica pavimentazione in cotto; si tratta delle antiche canalette che alimentavano il lavatoio/abbeveratoio che era alle spalle della fon-
